应用报告

行业:	汽车行业
客户/地点/年份:	长安福特/渝北/ (2017年)
压缩空气的使用:	压缩空气用于喷涂
已安装产品:	FRL2900 零气损吸干机 CLEARPOINT W 汽水分离器 CLEARPOINT 过滤器 BEKOMAT 排水器

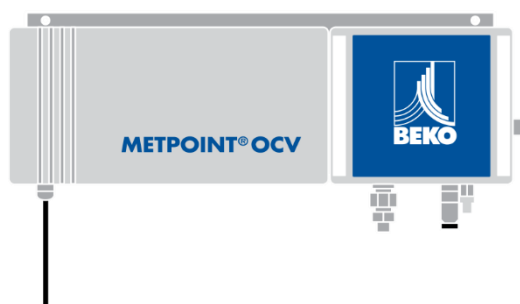
1、安装 METPOINT OCV 传感器单元至空压站吸干机出口总管路至涂装车间的压缩空气管路上。

- ✓ 持续在线测量
- ✓ 省去费时的采样和实验室分析
- ✓ 找出污染来源
- ✓ 测量精度 $0.003\text{mg}/\text{m}^3$

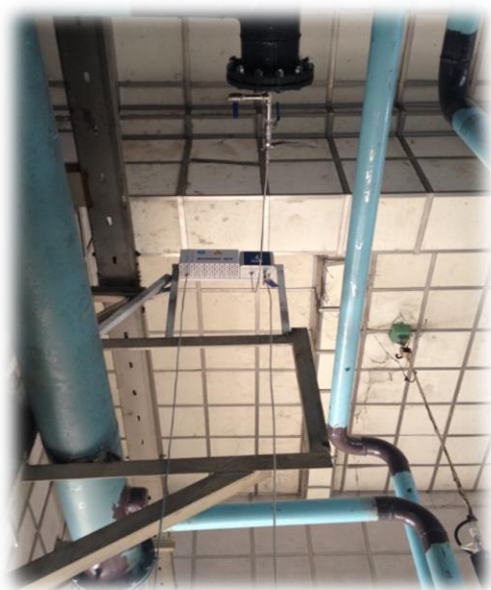
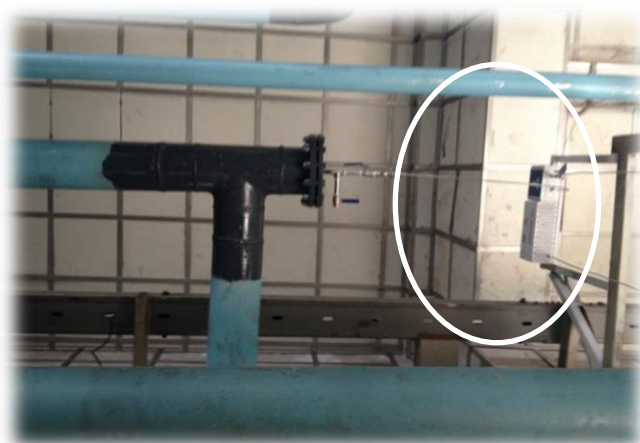
2、安装METPOINT OCV 电子计算单元在空压站门口位置，便于日常巡查。

- ✓ 测量结果以数值显示，实现数据检索
- ✓ 可显示过去10次测量平均值，当数值超过极限值，即触发报警装置
- ✓ 信号传输电缆和以太网接口，内存2 GB，可记录长达十年数据
